Mur og Mer. Prosjekt/ Rapport nr. 12/2014

Domus Medica, UiO

Behandling av S. Westbøs «Veggmaleri»

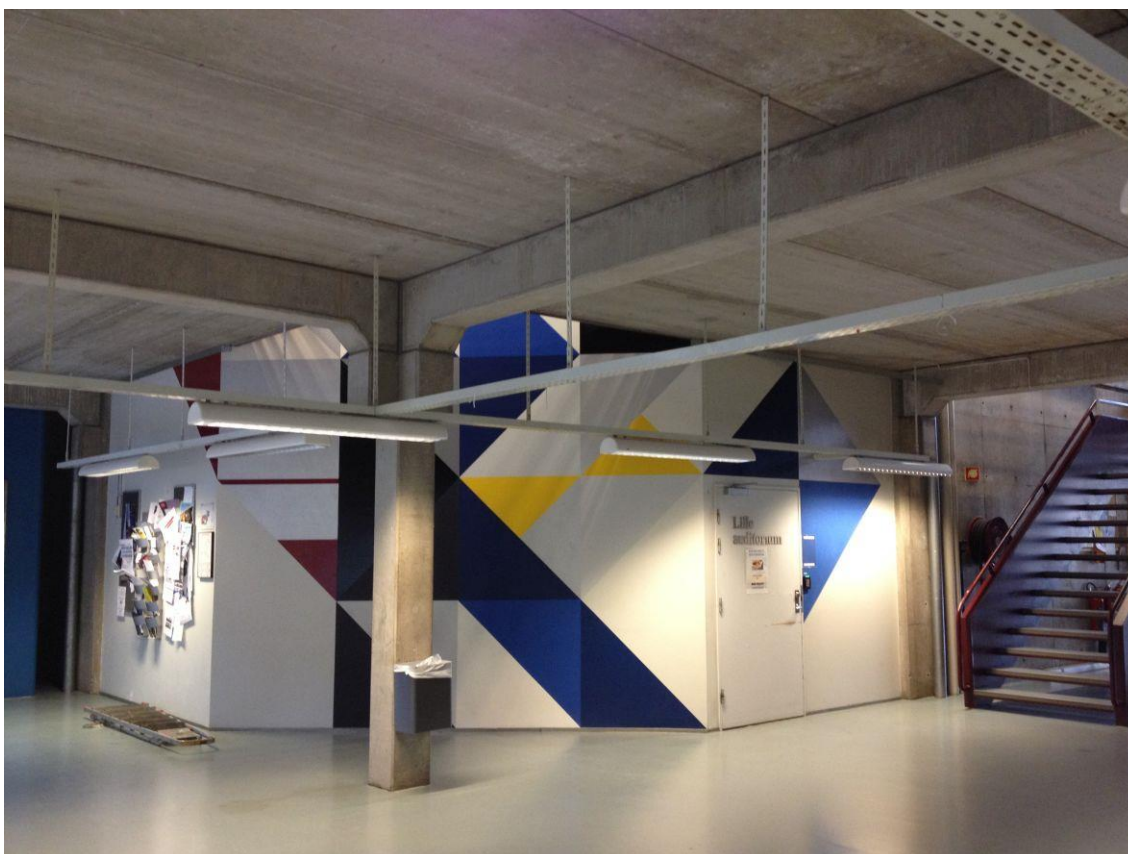
FIGUR 1. UTSMYKNINGEN PÅ HOVEDVEGG I VESTIBYLE, 1. ETASJE, ETTER BEHANDLING. (FOTO. MUR OG MER 2014)

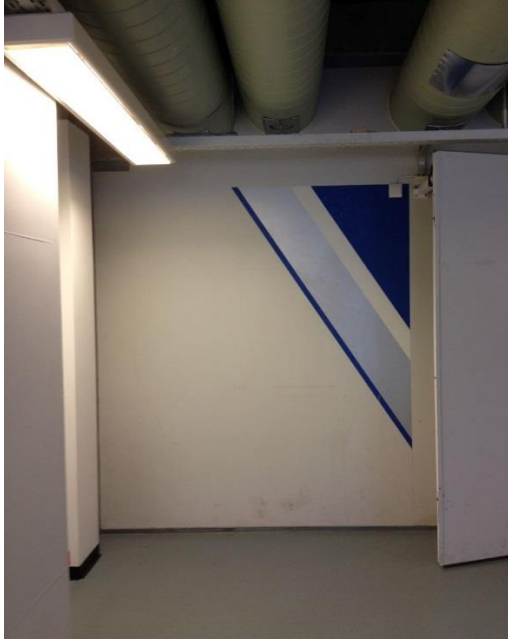
FIGUR 2. UTSMYKNING I VESTIYBYLE, SYD.
(FOTO: MUR OG MER 2014)

Områdene var hovedsakelig skitne. Dekoren på vestibylens sydvegg var preget av sementsøl etter bygningsarbeider. Dette ble rensset tørt med myk svamp og viskelær. Deretter ble hele overflaten rengjort med nøytral såpe.

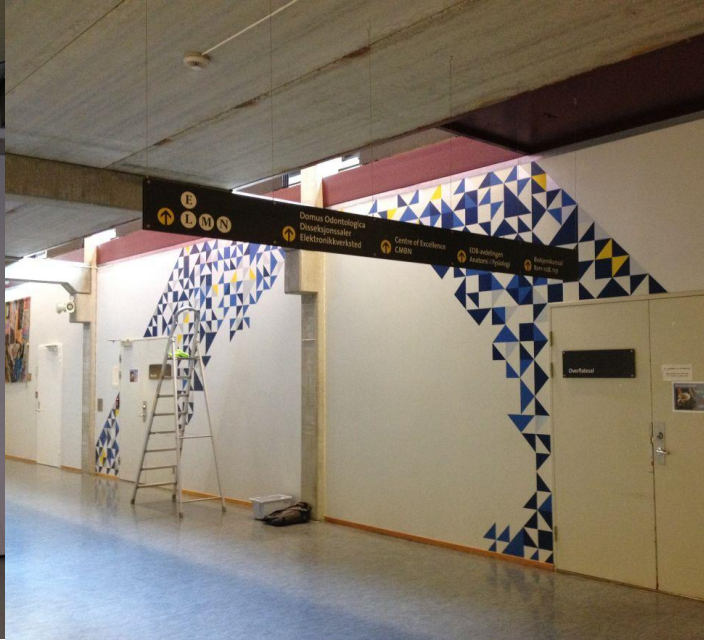
FIGUR 3. UTSMYKNING I SYDKORRIDOR, VESTVEGG.
(FOTO: MUR OG MER 2014).

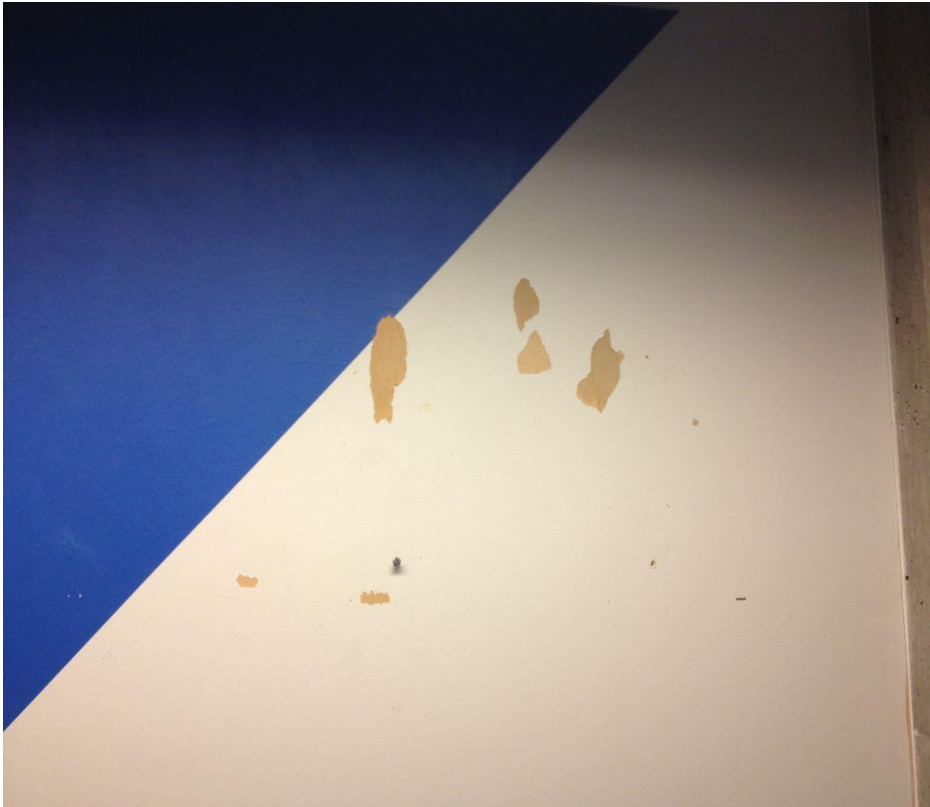
1. Oppheng med tape: Avrevet papp, malingsbortfall, misfarging fra tape.
2. Mekanisk belastning fra møbler: Støtmerker i form av innsøkk i gips, avrevet papp, malingsbortfall og misfarging.
3. Matsøl og sølesprut fra rengjøring.

Figur 4. Avrevet malingslag og papir etter tidligere fjerning av tape fra plakattoppheng ca. 150 cm over gulv. (Foto: Mur og Mer 2014).

I områder med gjenværende taperester ble det rensset lokalt med mikrofibersvamp og viskelær. Det ble i tillegg enkelte steder rensset mekanisk med skalpell. I enkelte av områdene med taperester lot tapen seg ikke fjerne. Det ble enkelte steder da valgt å retusjere over, andre steder ble det valgt å fjerne også noe av underlaget for å kitte opp til riktig nivå og male nye overflater.

Skadene ble kittet med Modostuc, et akrylbasert reversibelt sparkel. Overflatens struktur i de reparerte områdene ble i uherdet tilstand bearbeidet og tilpasset det omgivende materialet.

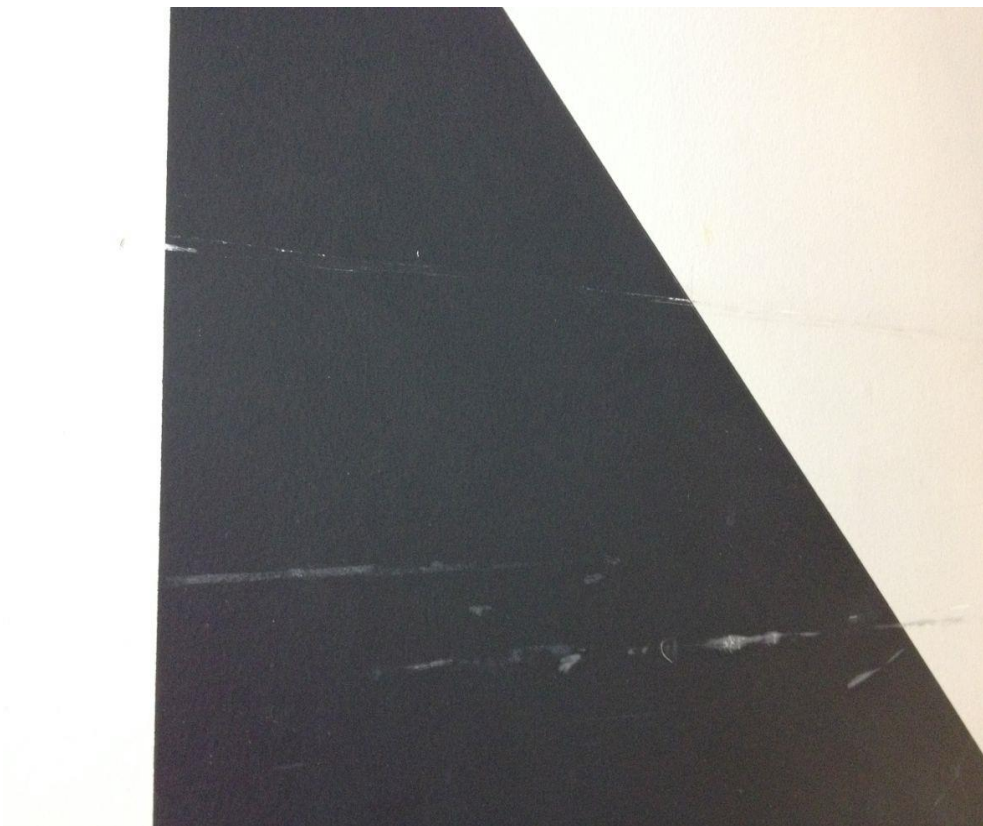
FIGUR 5. SLITASJEMERKER ETTER BELASTNING FRA MØBLER I NEDRE DEL AV MALERIET. (FOTO. MUR OG MER 2014).

Universitetet har umiddelbart etter ferdigstilling av konserveringsarbeidet satt opp fysiske sperrer slik at det ikke lenger er mulig å plassere møbler i direkte berøring med veggen. Dette er et svært nyttig forebyggende tiltak i tillegg til at det bør oppfordres til å ikke plassere møbler i området over hodet. For å unngå videre plakatoopheng på utsmykningen må dette jevnlig formidles til studenter og ansatte. Det bør finnes annen plassering for oppslag enn det som er situasjonen i dag (se fig. 14). Eventuelt kan det kanskje etableres frittstående/ mobile ordninger/ tavler?

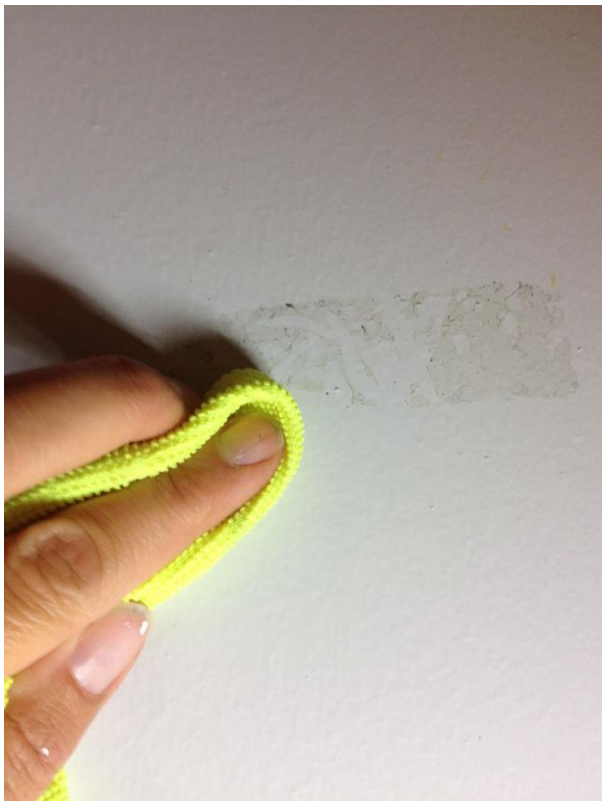
FIGUR 6. FJERNING AV TAPERESTER.
(FOTO: MUR OG MER 2014)

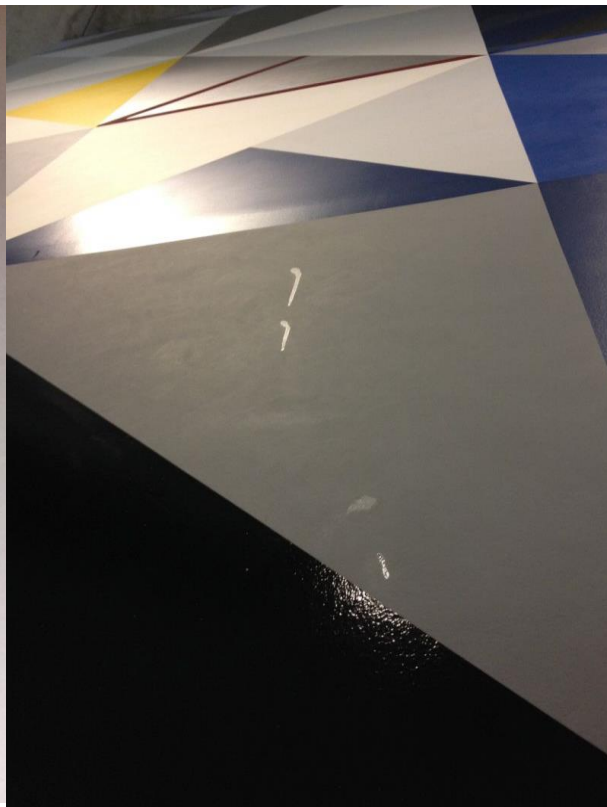
4. Generelt skitne, nedmattet og støvete på grunn av flere tiårs eksponering uten behandling.
5. Enkelte blanke rennemerker, særlig på midtre del av motivet. Dette kan skyldes søl fra behandling av tilgrensende elementer som rør e.l. Eventuelt kan dette ha vært søl etter kunstnerens egen fennisering av de blanke partiene i motivet.

FIGUR 7. FLERE BLANKE RENNMERKER I 2,5-3 M HØYDE OVER GULV. (FOTO: MUR OG MER 2014).

De blanke, stedvis brune, rennmerkene ble forsøkt fjernet med løsemidler (ren sprit, ren aceton og blanding av disse). Rennmerkene lot seg imidlertid ikke fjerne med løsemidler, og kjemikaliene ødela til dels malingsflaten. Det ble derfor valgt å ikke rense disse, men heller prøve å dempe dem med ny overflatebehandling.

Det ble kun retusjert på reparasjoner og skader. Retusjeringen ble foretatt integrert med dekkende akrylmaling for å gi tilsvarende opake effekt som i den opprinnelige overflaten. Fargene ble blandet på stedet. For å tilstrebe glansen var det dessuten nødvendig å fernissere de retusjerte områdene. Dette ble kun gjort i reparasjoner der det skulle tilstrebes henholdsvis helblanke og helmatte retusjeringer. I områder med rennmerker ble disse forsøkt neddempet med matt fenniss. Dette hadde en noe dempende effekt, men rennmerkene er likevel fortsatt synlig.

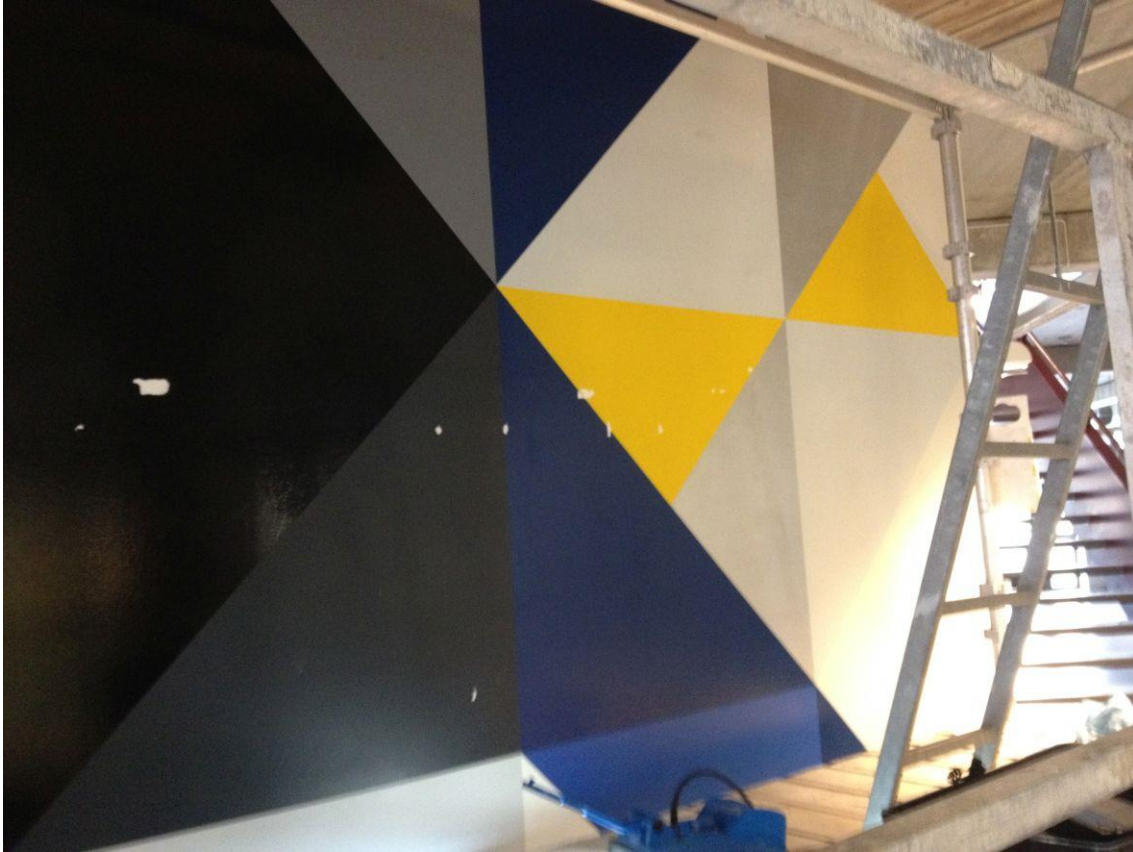
FIGUR 8. KITTING AV SKADER ETTER TAPEBRUK. (FOTO: MUR OG MER 2014).

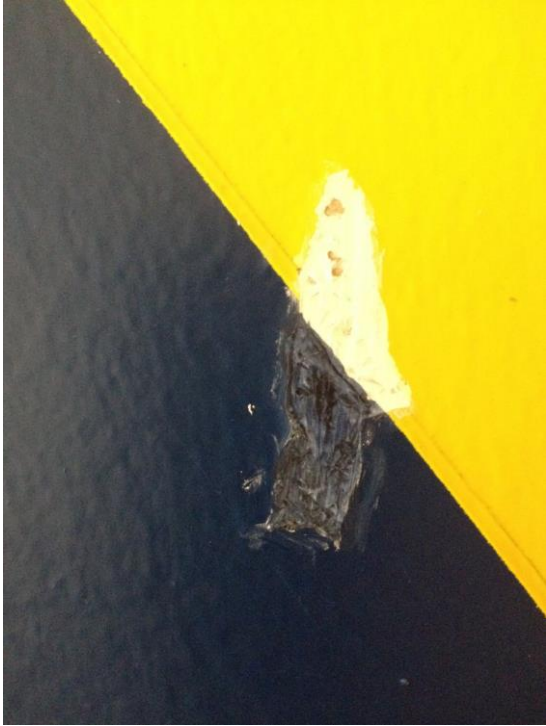
FIGUR 9. UNDER KITTING OG RETUSJERING. (FOTO: MUR OG MER 2014)

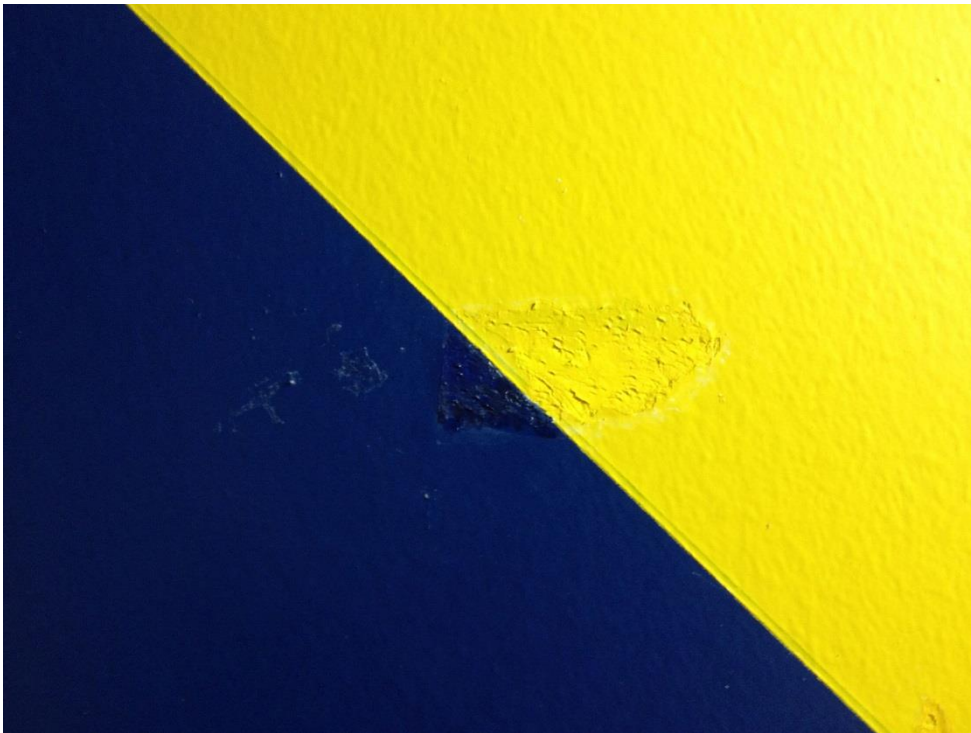
FIGUR 10. ETTER RETUSJERING. (FOTO MUR OG MER 2014).

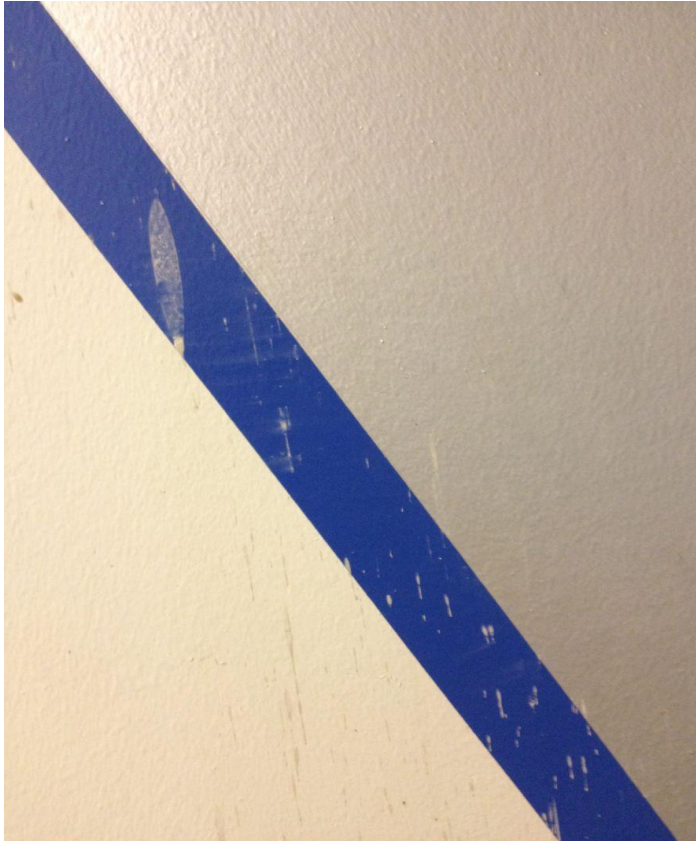
FIGUR 11

Sementsøl etter bygningsarbeider på dekoren i vestibylens sydvegg. Søllet lot seg enkelt fjerne ved tørrens.
(Foto: Mur og mer 2014).

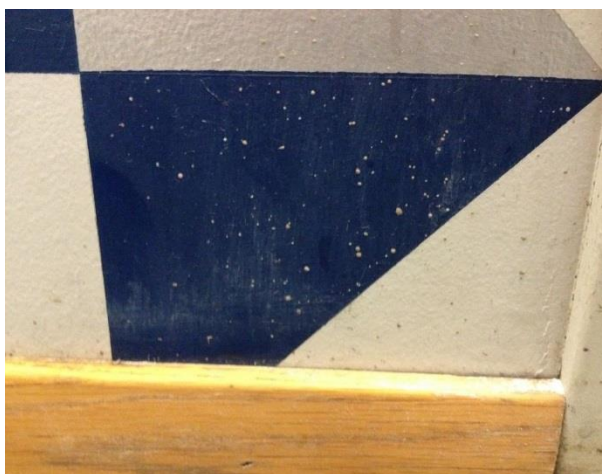
Dekoren i korridor var skitten, forårsaket primært av rengjøring og kaffesprut. Hele veggflaten ble rengjort med nøytral såpe. Dekor i korridor hadde også blanke rennmerker, trolig av samme karakter som rennmerkene på hovedveggen i vestibylen. Heller ikke disse rennmerkene lot seg rense. Disse ble ikke dempet ned med ferniss. Det ble heller ikke gjort retusjeringer i områdene.

FIGUR 12. KORRIDOR SYD, FØR RENSING.
(FOTO: MUR OG MER 2014)

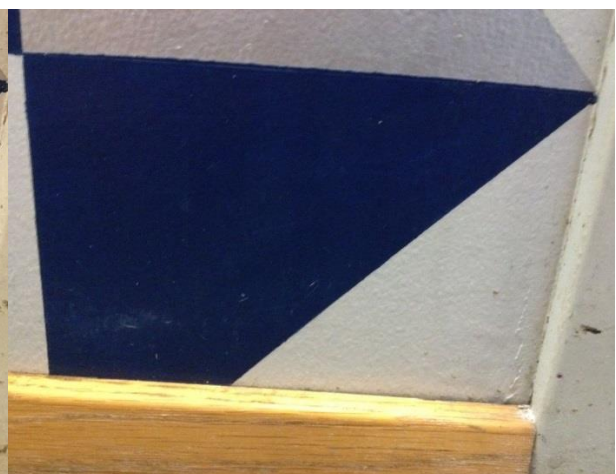
FIGUR 13. KORRIDOR, SYD ETTER RENSING.
(FOTO. MUR OG MER 2014).

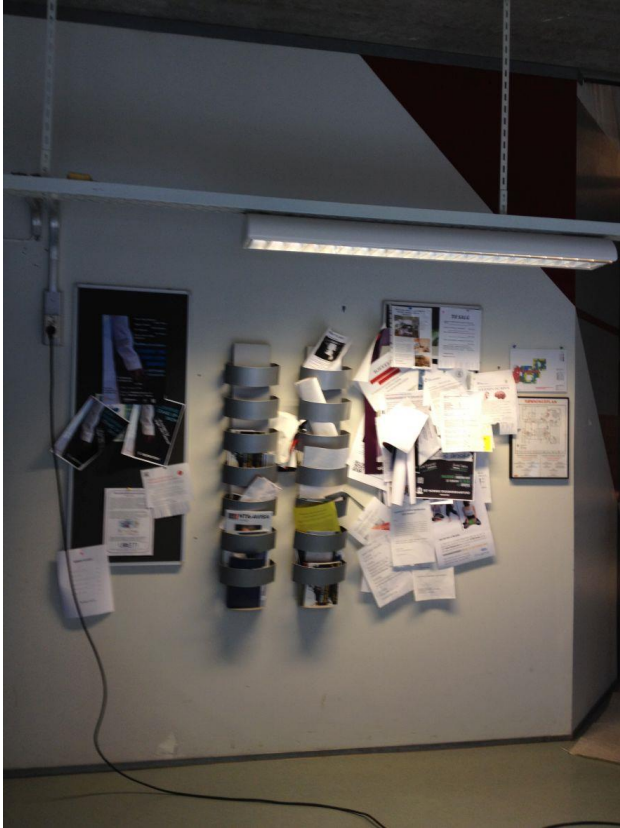
FIGUR 14

Dagens situasjon for oppslag i vestibylen. Oppslagsveggen er i direkte tilknytning til utsmykningen. (Foto: Mur og Mer 2014)

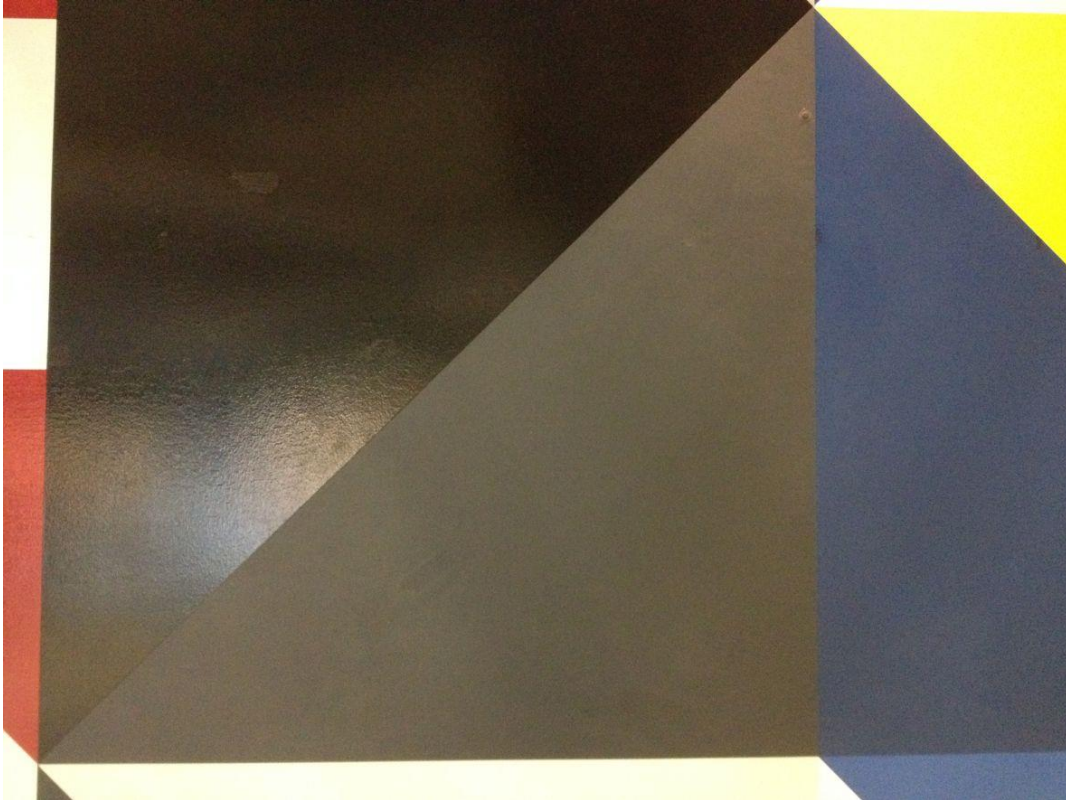
FIGUR 15. ETTER BEHANDLING. (FOTO: MUR OG MER 2014).

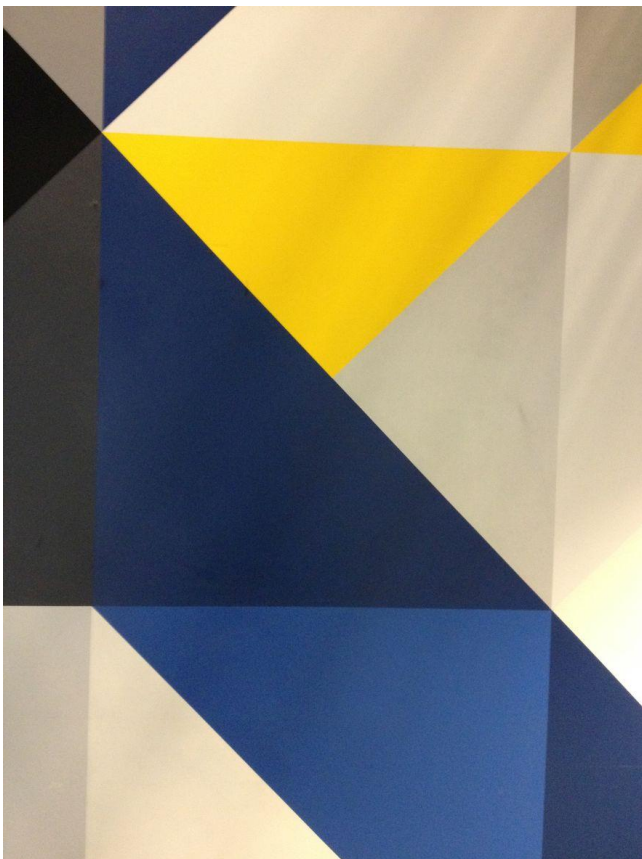
FIGUR 16. ETTER BEHANDLING. (FOTO: MUR OG MER 2014).
